## Chantier-école Peinture Murale Château de la Bâtie-Montceaux (Ain)

C'est lors de travaux de réaménagement par son propriétaire, Monsieur Jean de Chalon, que furent découvertes deux poutres peintes de la fin du XV<sup>e</sup> siècle. Ces décors sont les derniers vestiges d'un plafond peint dont le sujet est une Danse macabre.

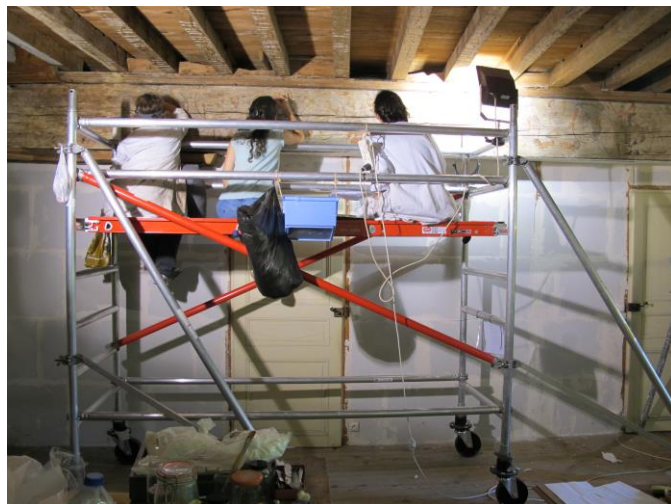
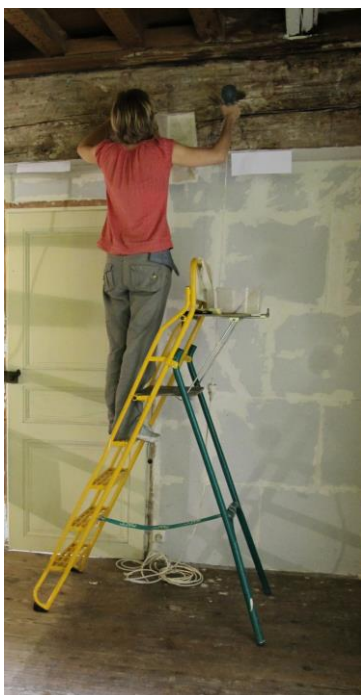
Ces peintures souffraient d'un encrassement très important et de dégâts survenus à la suite de fuites d'eau par le toit. Certaines parties de cette sarabande ont presque été effacées.

L'objectif du chantier a été de consolider les peintures existantes et de les nettoyer. Cette intervention de nettoyage, sur la première semaine, a permis une remise en valeur du décor et une meilleure compréhension des détails de la composition. La deuxième semaine a été consacrée à la réintégration du décor à l'aide d'une technique de retouche visible afin de permettre une meilleure lecture de cet ensemble décoratif de la fin du XV<sup>ème</sup> siècle.
